INSTITUT FÜR BAUSTOFFKUNDE UND STAHLBETONBAU

Stahlbeton-Durchlaufkonstruktionen unter Feuerangriff
bei Variierung von Stahlart und -güte der
Biegezugbewehrung im Stützbereich

B e r i c h t

Mai 1979

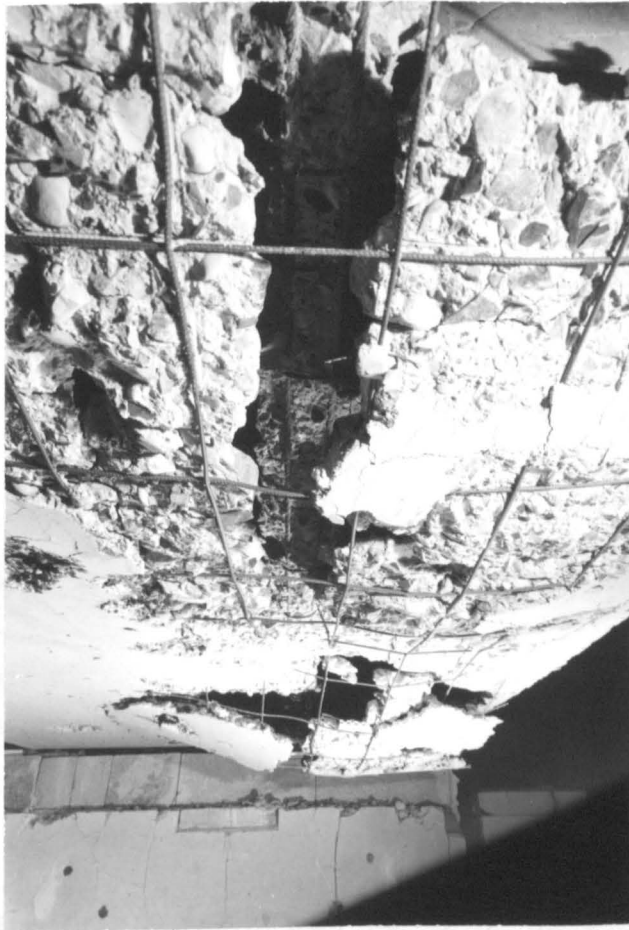
Bild 32: Unterer Spiegel Decke I

Decke I : Bereits zwischen der 5. und 15. Minute wurden in einem Feld großflächige Abplatzungen registriert (s. Bild 32).

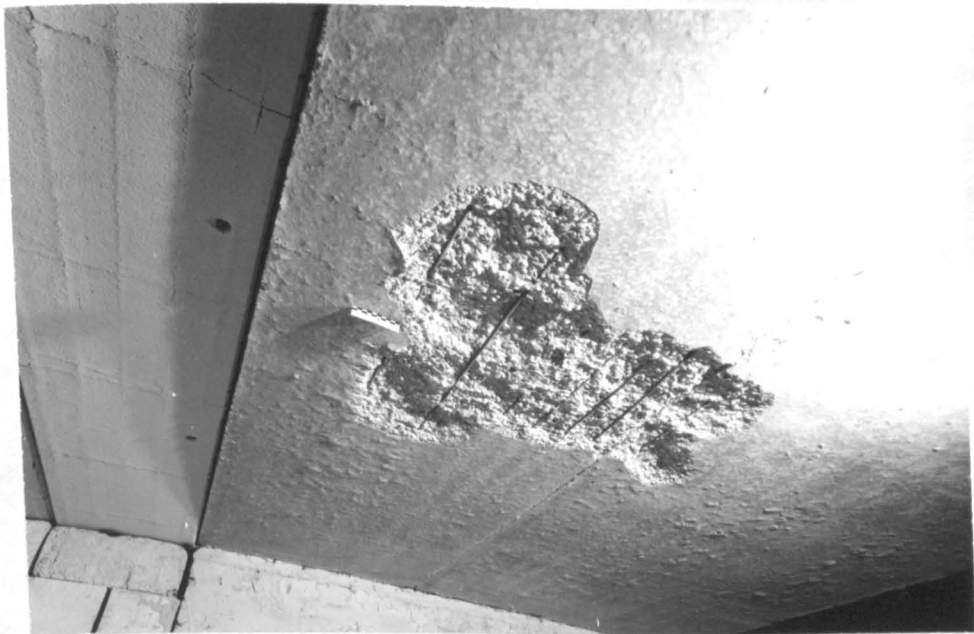
Bild 33: Unterer Spiegel Decke II

Decke II: Die Abplatzungen (ab der 8. Minute) waren nicht so großflächig wie bei der Decke I (s. Bild 33).
